# 宜昌高铁北站安置房建设项目 (万家畈村居民点) 二期地块 土壤污染状况初步调查报告

委托单位：龙泉镇安置房建设协调领导小组

编制单位：湖北景深安全技术有限公司

编制时间：二零二六年八月

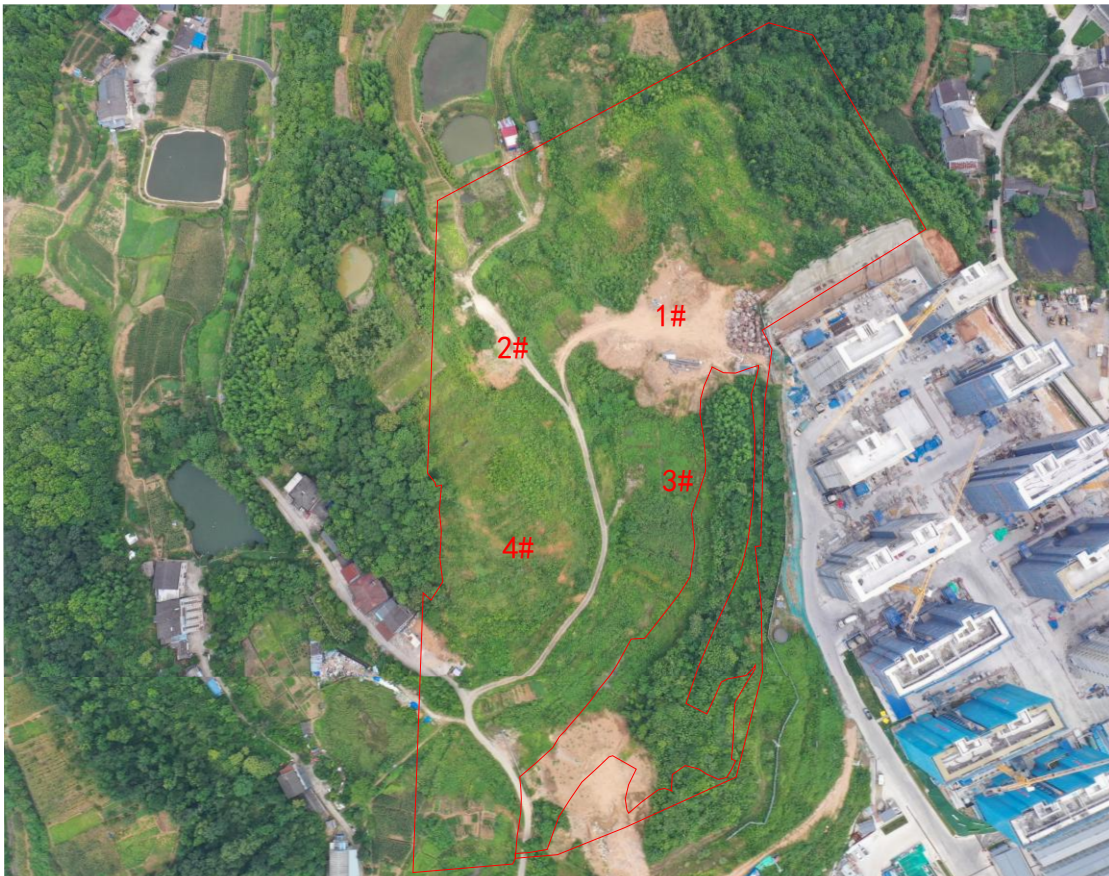
图 3.3-1 本次调查地块航拍图（2026年7月）

现场踏勘表明，调查地块范围内目前没有工业生产活动，该地块现状为荒草地和裸露地。其中，1#农村自建房均已拆除区，拆除后为裸露地，存放有少量建筑木材，2#农村自建房拆除后为裸露地，3#、4#为典型荒草地。

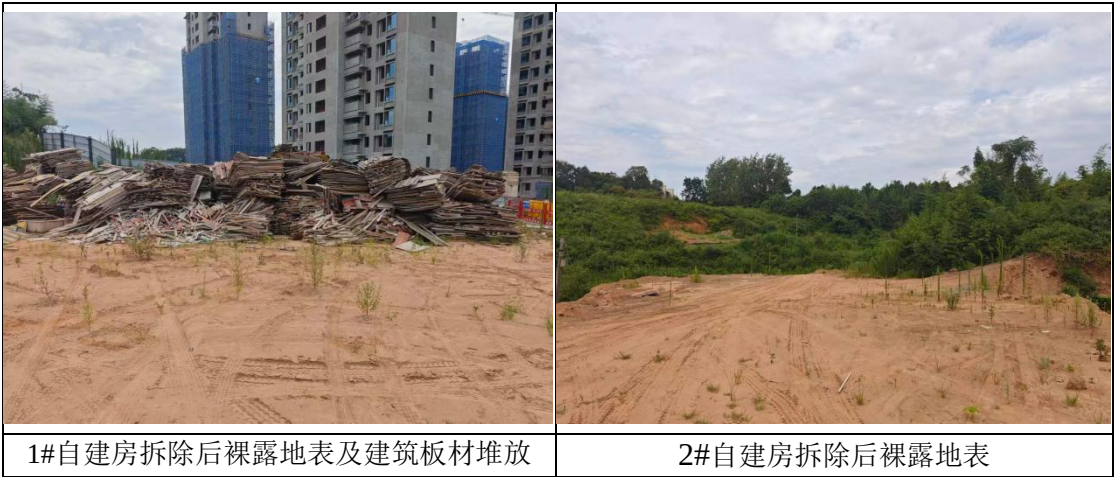
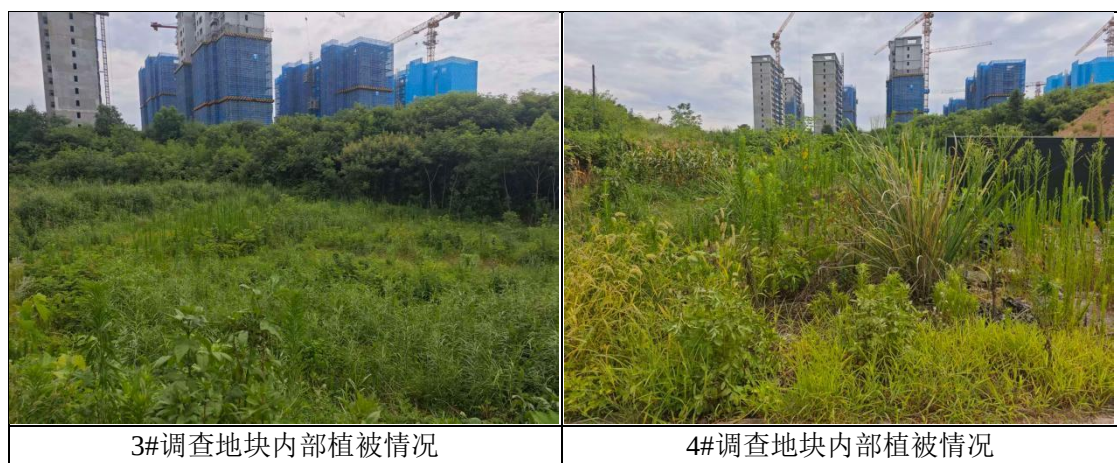
图 3.3-2 地块内部现场照片

地块内部现场照片如下图所示，地块内部建筑已经全部拆除，无明显的污染迹象。

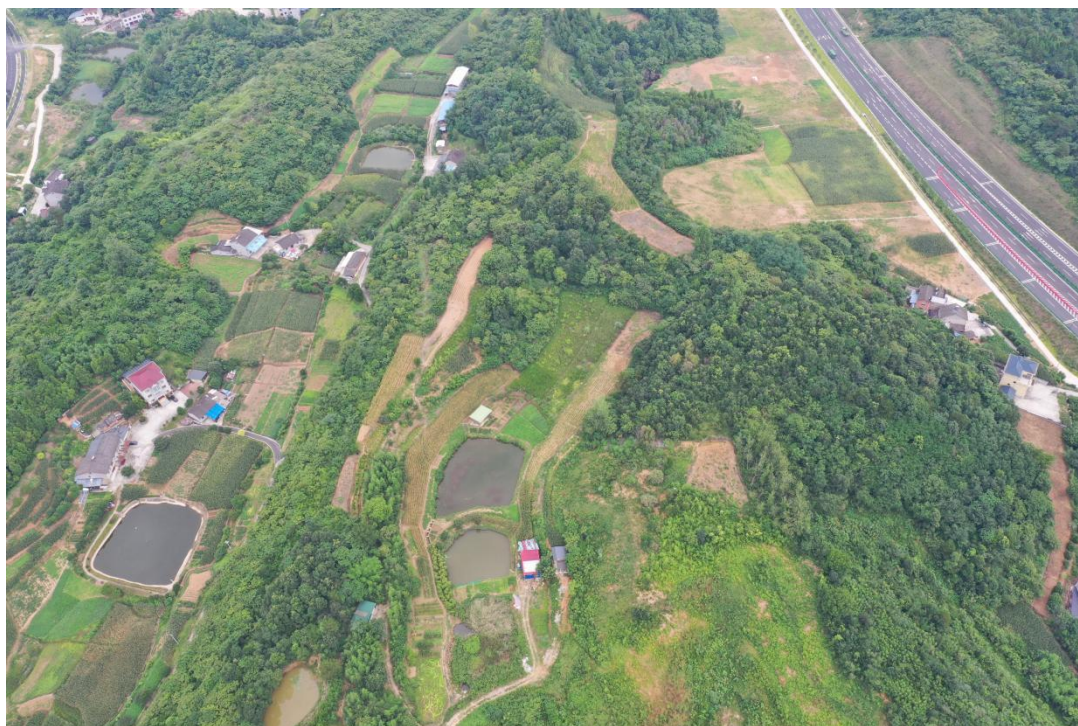
图 3.4-1 本次调查地块北侧现状影像图

根据现场勘探、人员访谈以及卫星影像资料，本地块北侧主要为农用地。主要种植玉米、油菜、柑橘等作物，无长期使用难降解农药情况，北侧地块现状详见下图图 3.4-1。

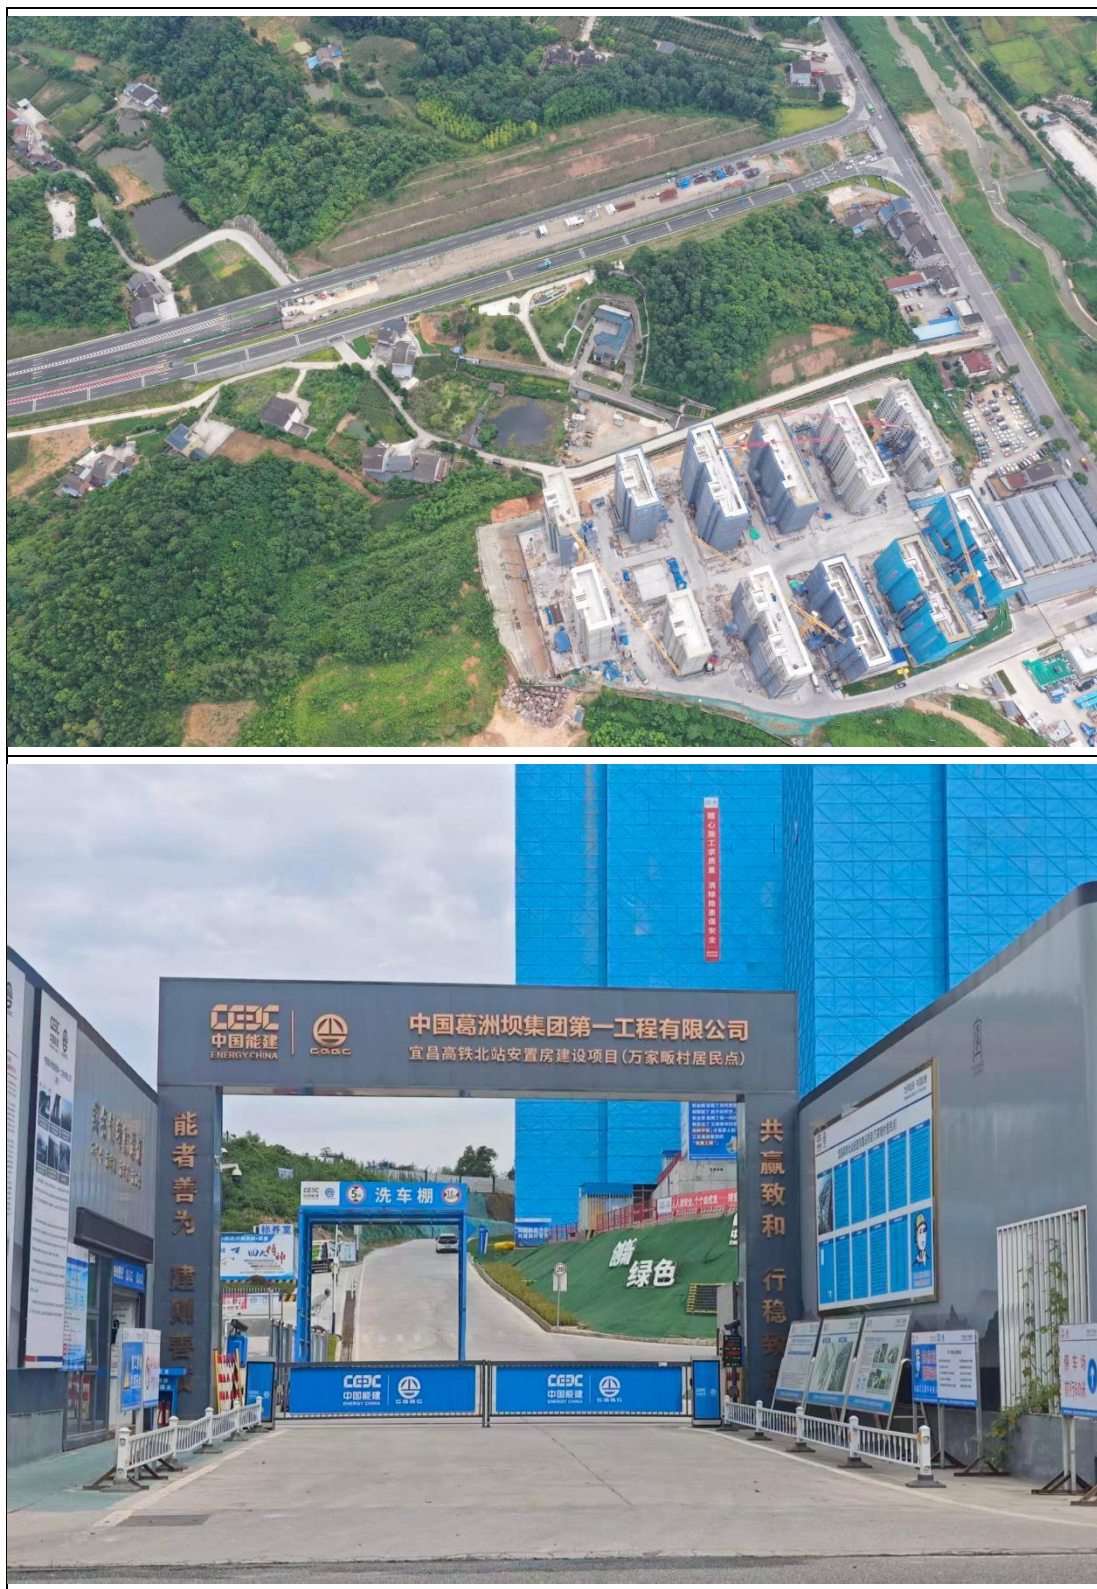
图 3.4-4 本次调查地块东侧现状影像图

根据现场勘探、人员访谈以及卫星影像资料，本地块东侧主要为在建的宜昌高铁北站安置房建设项目（万家畈村居民点）一期工程。项目施工过程中施工废水、生活污水闭环处理，建筑垃圾分类清运、无乱堆乱弃情况，扬尘、噪声进行规范化管控，不存在持续性、累积性环境污染问题，未对项目周边大气、水土、声环境及群众正常生产生活造成不利影响，东侧地块现状详见下图 3.4-4。
